- 1.A6、A7、Q8 的后排和 或前排安全带不由自主地抽动
- 2.软件版本管理（SVM）的操作指南
- 3.行驶过程中偶尔出现安全带警告和或“预防式整体安全系统”（Pre Sense）警告
- 4.一个或多个扬声器中传出咔哒、咯吱、当啷或相似的嘈杂声
- 5.奥迪自适应照明功能-奥迪事故预防系统的系统故障和-或自适应驾驶辅助系统失灵
- 6.奥迪虚拟驾驶舱显示屏的显示过白
- 7.奥迪自适应照明功能系统故障和或自适应驾驶辅助系统失灵
- 8.奥迪虚拟驾驶舱的屏幕在启动时黑屏
- 9.平视显示器失灵和-或蓄电池可能放电
- 10.由于汽油燃料中的柴油（汽油-柴油混合物）导致的驾驶性能、功能障碍

软件版本管理 (SVM) 的操作指南

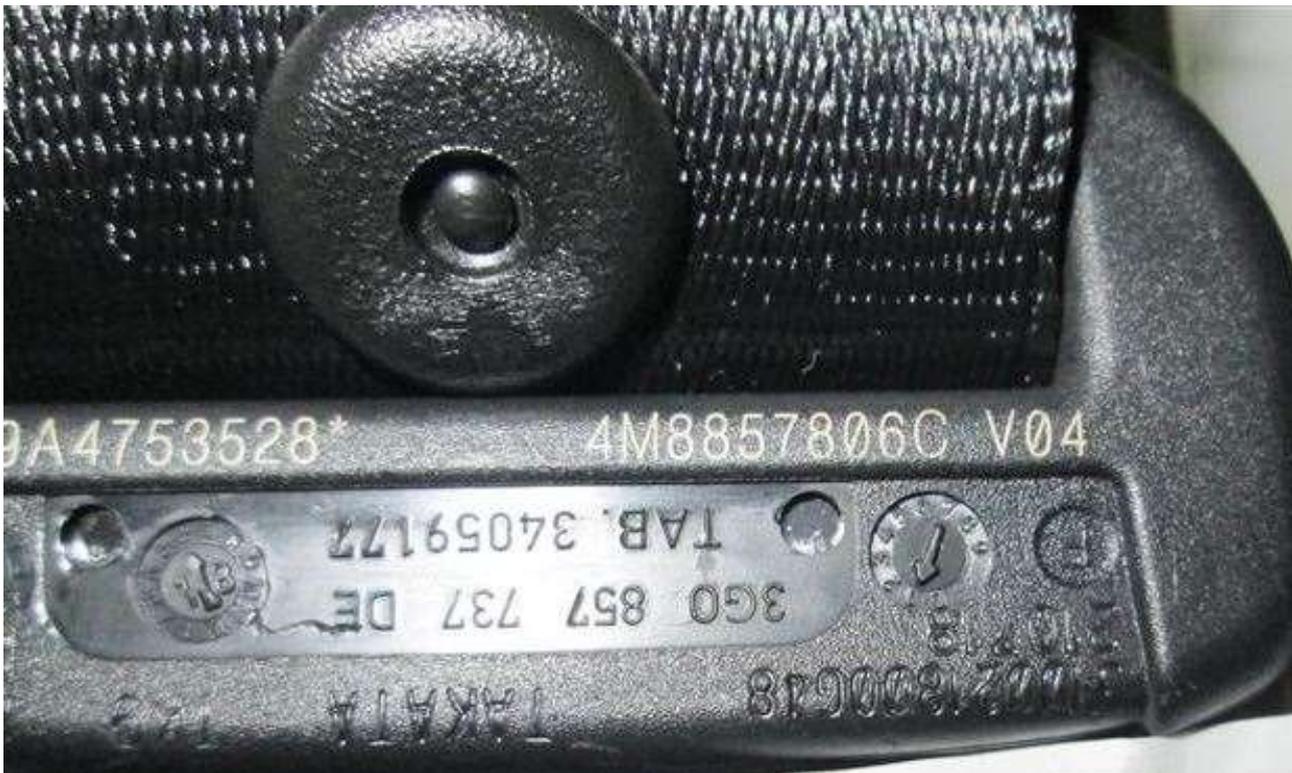
如果出现上述投诉问题，首先检查锁舌（见下图）以查看哪条安全带安装在了哪个位置上。在下图中显示了 Q8 的右后安全带，零件索引可能不同 - 见 ETKA。

查看，例如上图的 Q8 安全带安装在左后而不是右后位置，并且涉及车辆的 PR 编号为 7W3 或 7W4 或 4X9，则通过执行元件诊断检查促动的哪条安全带。**如果执行元件诊断显示在促动右侧可逆式安全带时左侧安全带的织带正在移动，则说明后排安全带安装位置相反。**现在必须按照维修手册拆下安全带并重新安装到另一侧。

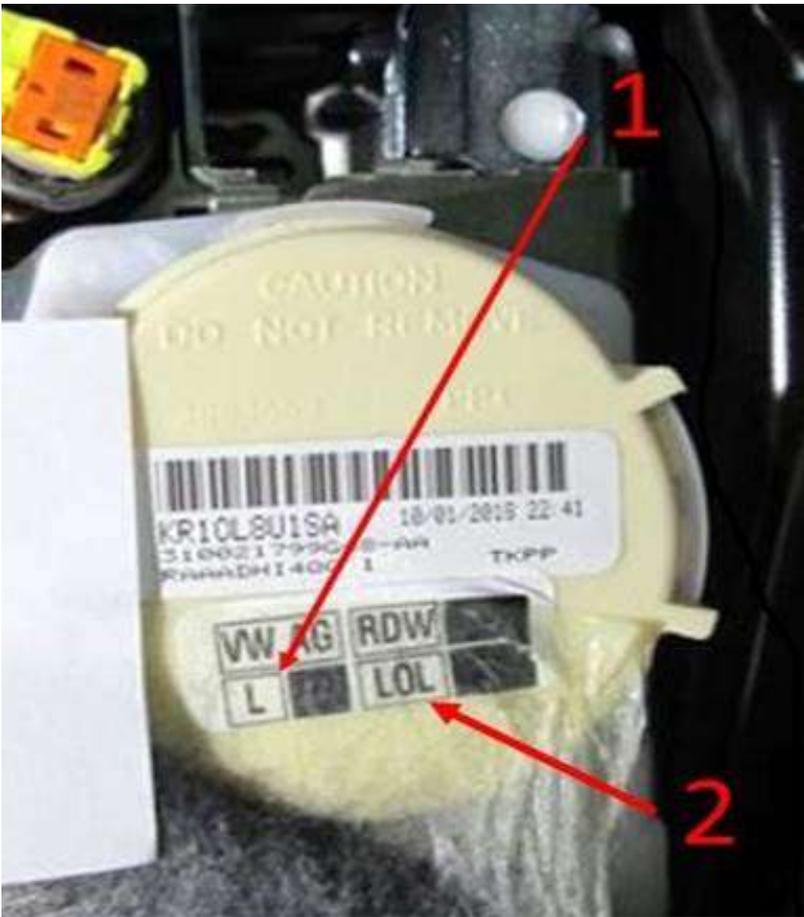
上图显示了左置方向盘汽车 (LOL序号-2-) Q8 的左侧 (-L-序号-1-) 安全带
安全带在互换后不必像新安全带一样进行匹配。

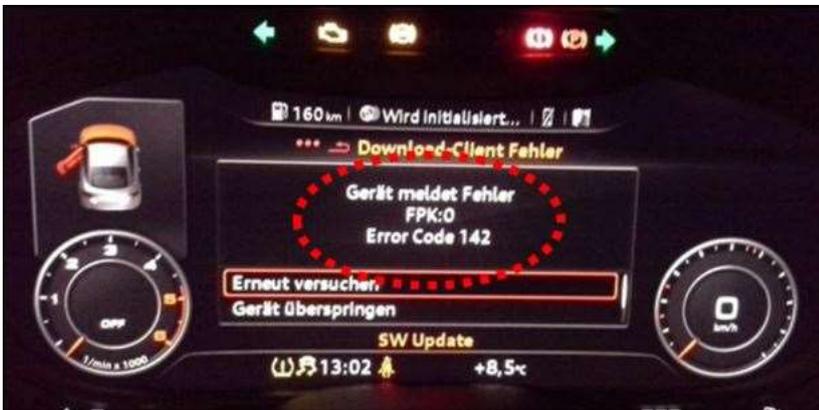
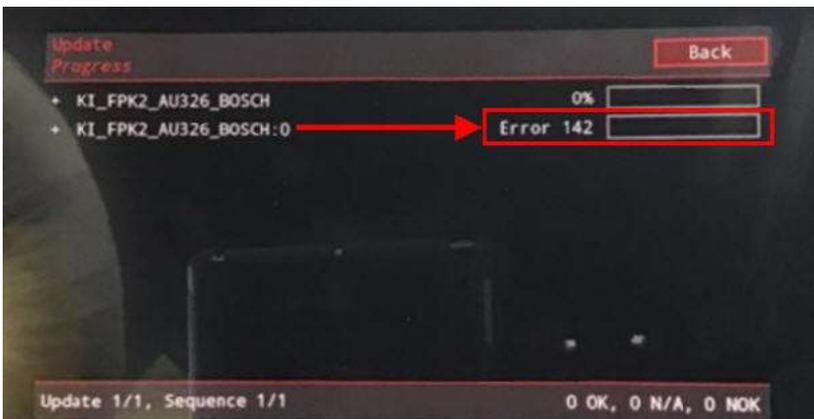
当组合仪表或 MMI 屏幕上显示 **故障代码“142”** 时，可能是应急读取线圈没有读取到钥匙。请检查钥匙是否正确位于应急读取线圈上，接着按照所述移出方向盘一点点，使得钥匙的确整个面都位于线圈上。接着手动选择“**再试一次**”，然后首先让下载运行至结束。

由于出现故障 142，非车载诊断信息系统（ODIS）测试仪的连接被中断，接着马上需要重新调用 SVM 代码，这样才能进行信息反馈，并且可以执行可能需要的调整、参数设定和编码操作。

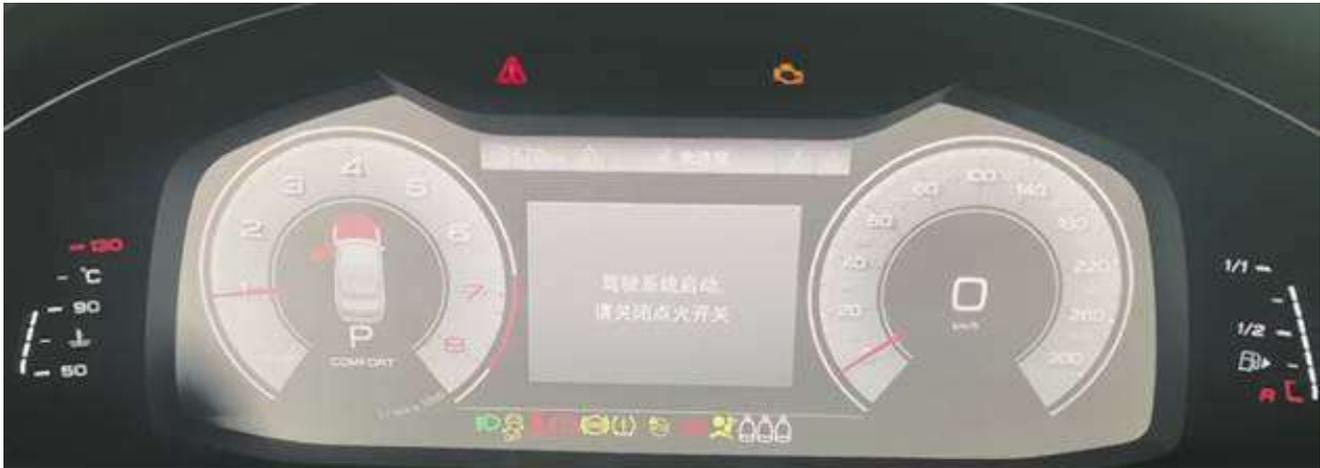
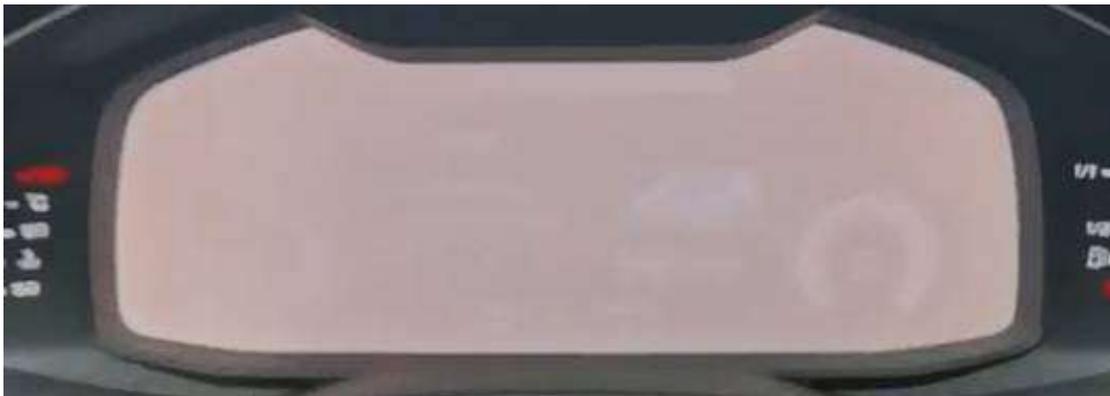
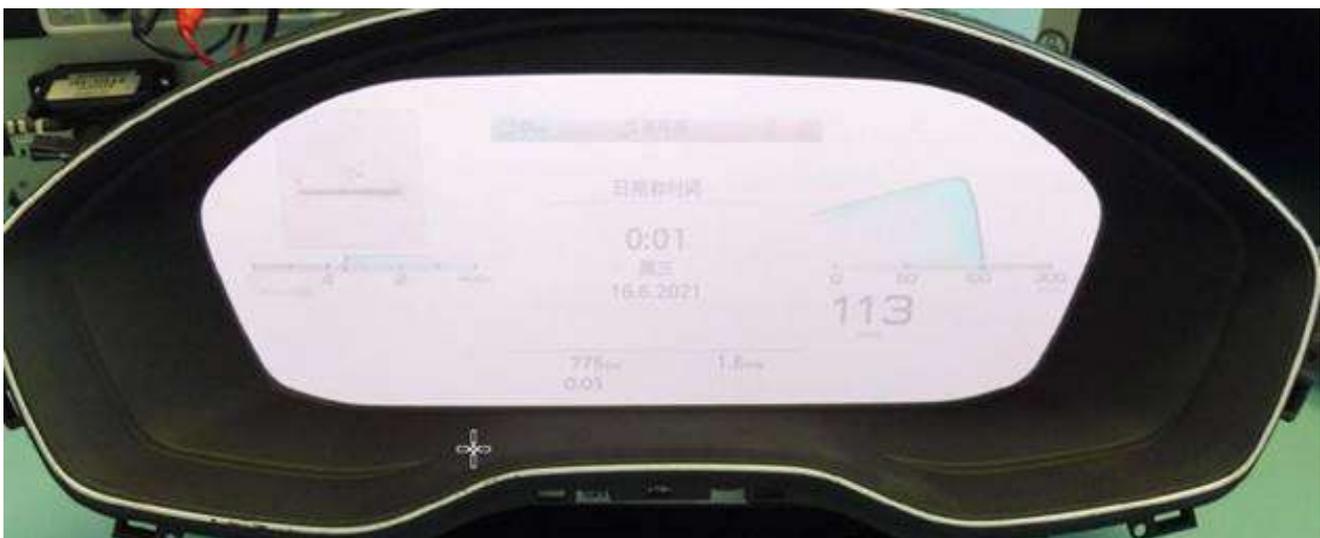
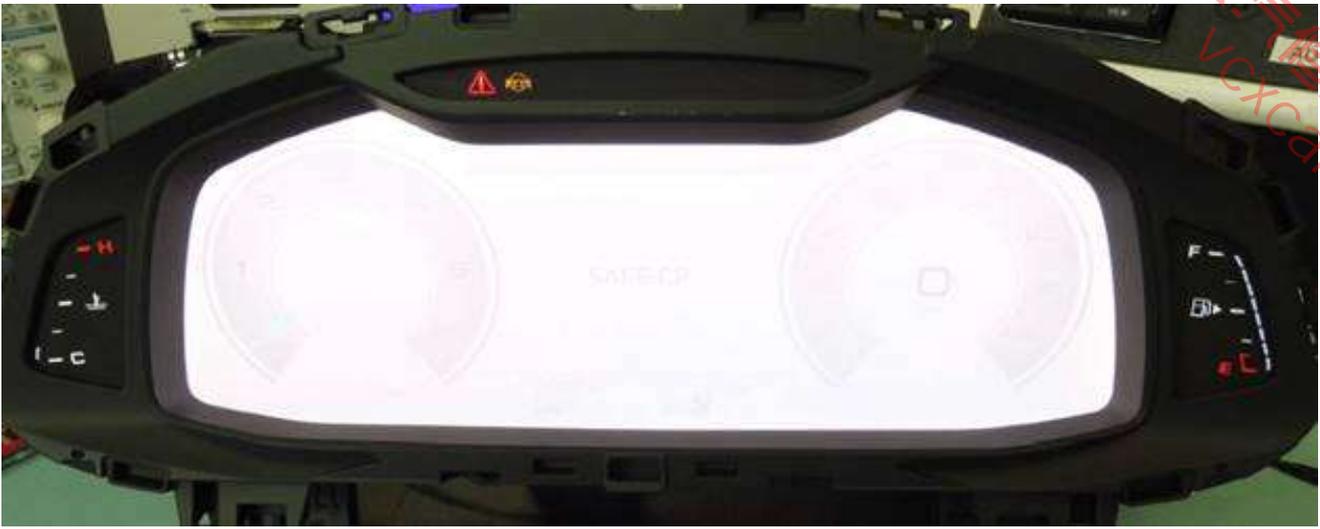
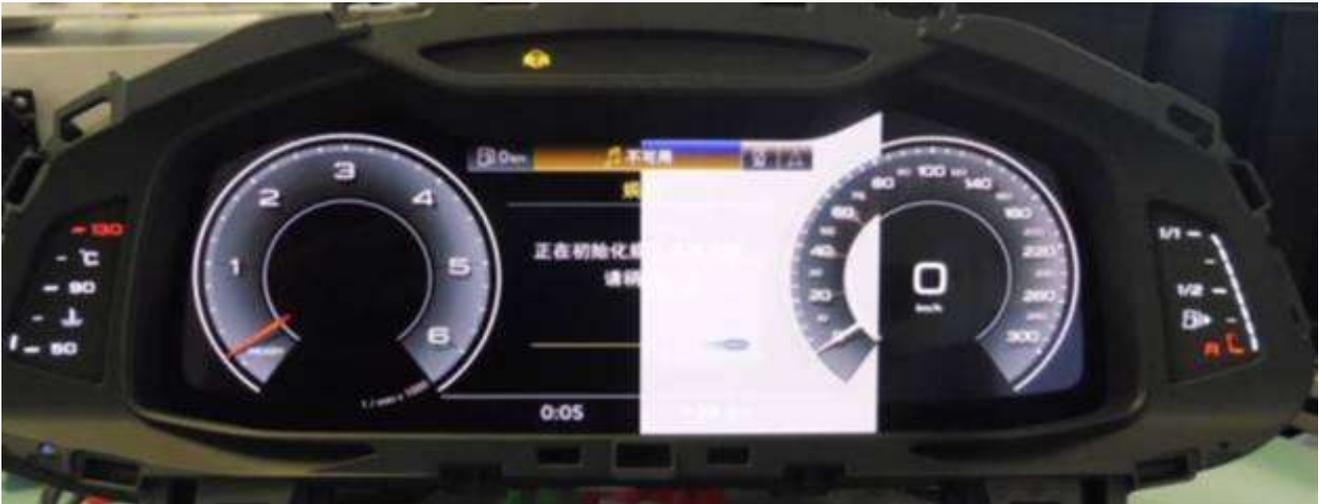
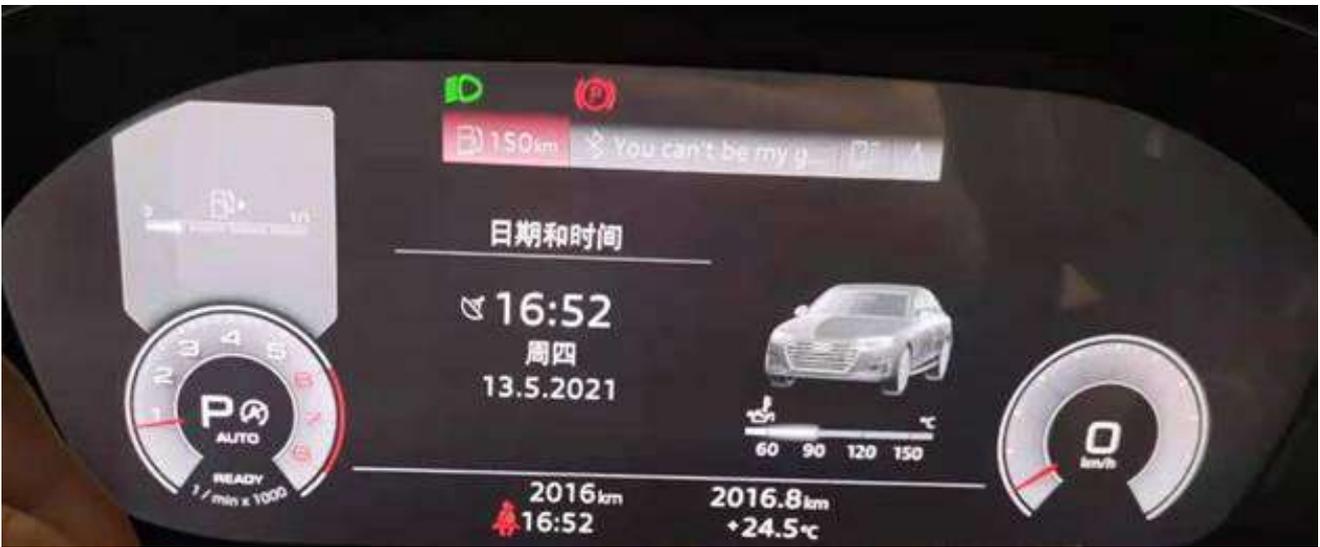
奥迪虚拟驾驶舱显示屏的显示过白。

投诉可能涉及显示屏的整个表面或是部分区域。

下图显示了可能的投诉问题示例。

奥迪虚拟驾驶舱中存在硬件导致的偏差。

如果生产日期早于2022 年 1 月 1 日，则适用本 TPI 并更换奥迪虚拟驾驶舱。

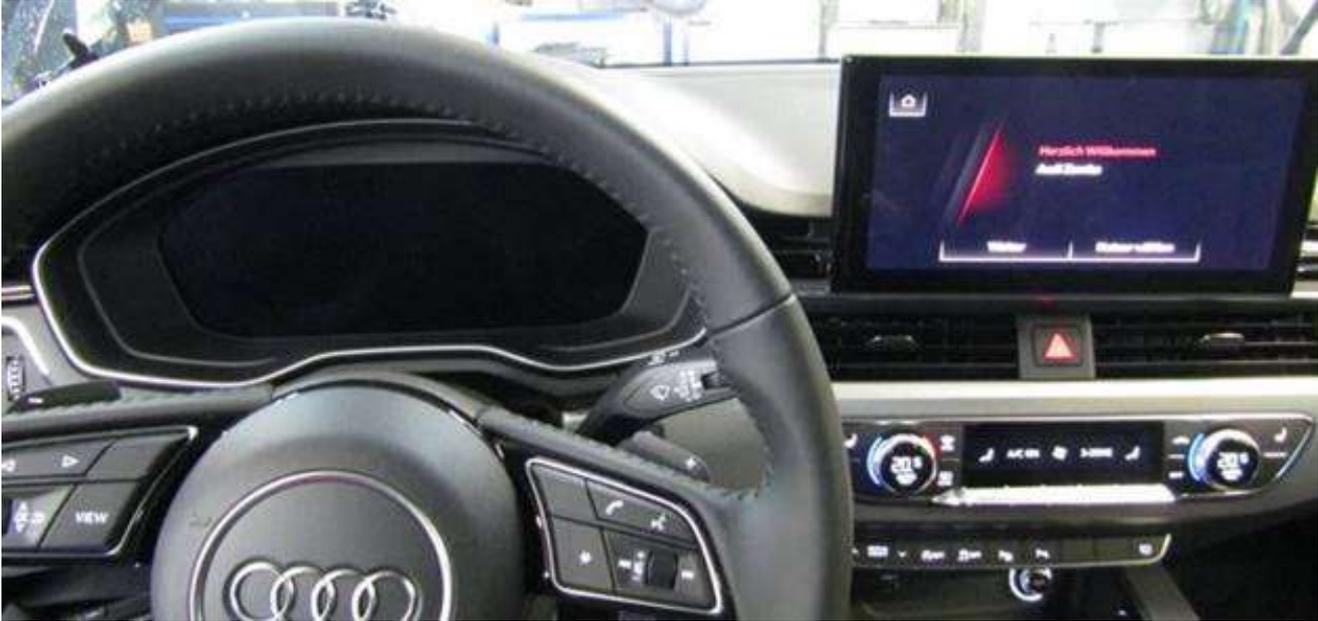
在打开车门时，奥迪虚拟驾驶舱未启动。显示黑屏（参见图片）。

图：奥迪虚拟驾驶舱未启动，显示黑屏（示例图）

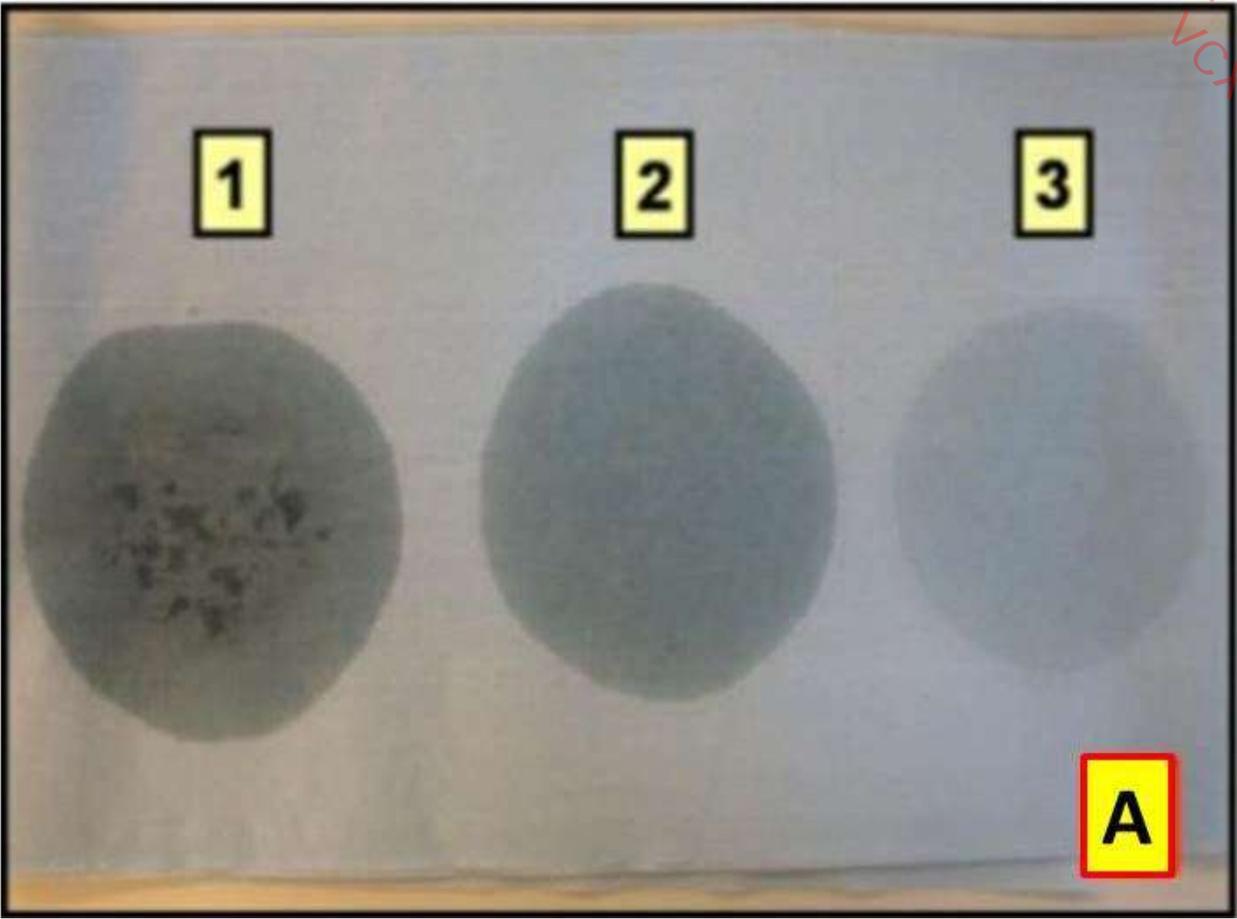
图 A) 约 10 分钟后的蒸发情况

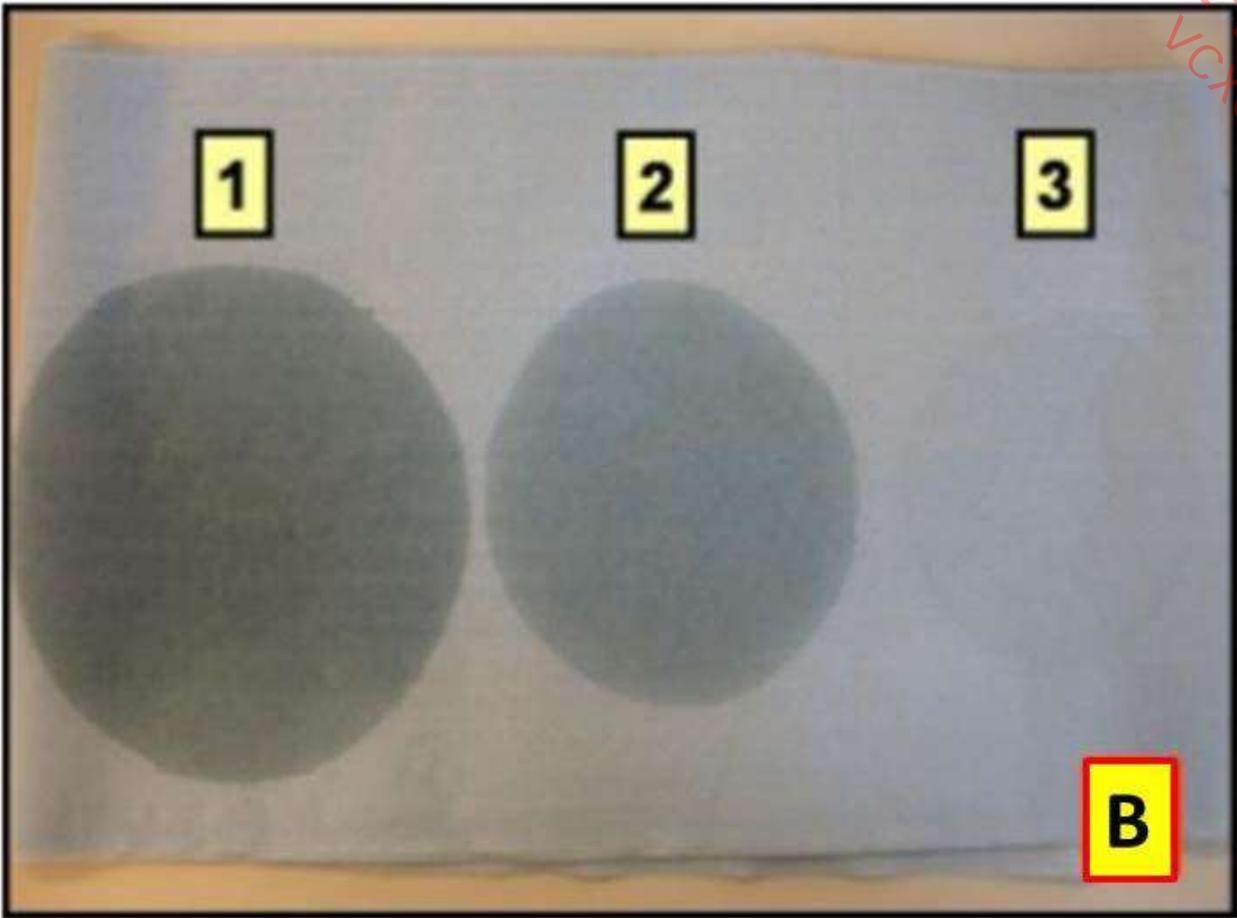
图 B) 约 30 分钟后的蒸发情况
