- 1.A6、A7、Q8 的后排和 或前排安全带不由自主地抽动
- 2.软件版本管理（SVM）的操作指南
- 3.行驶过程中偶尔出现安全带警告和或“预防式整体安全系统”（Pre Sense）警告
- 4.一个或多个扬声器中传出咔哒、咯吱、当啷或相似的嘈杂声
- 5.奥迪自适应照明功能-奥迪事故预防系统的系统故障和-或自适应驾驶辅助系统失灵
- 6.奥迪虚拟驾驶舱显示屏的显示过白
- 7.奥迪自适应照明功能系统故障和或自适应驾驶辅助系统失灵
- 8.奥迪虚拟驾驶舱的屏幕在启动时黑屏
- 9.平视显示器失灵和-或蓄电池可能放电
- 10.由于汽油燃料中的柴油（汽油-柴油混合物）导致的驾驶性能、功能障碍

软件版本管理 (SVM) 的操作指南

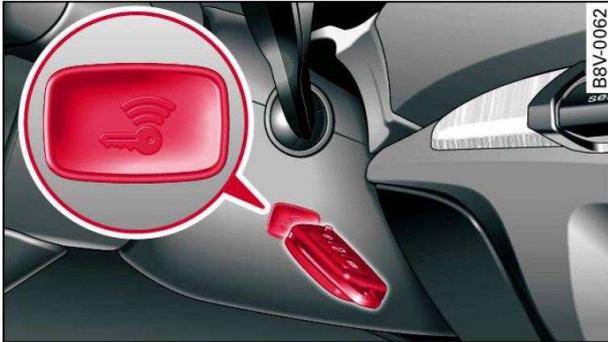
图 17.1 A3/8V 的应急读取线圈

- 在组合仪表上用软件版本管理处理 (升级 / 更换) 时，发动机必须一直处于关闭状态!
- **MIB3 系统无法识别 MIB3 U 盘**
对于 DA005F 参见相同标题的提示说明
- **仅限配备 Kessy 功能的 A4/8W、A5/8W、Q5/FY、A3/8V 和 TT/FV:**
请注意，在 **整个升级过程中** 将钥匙整个面对准应急读取线圈。用可清除残留物的胶带将钥匙固定在应急读取线圈的槽 (红色) 上。在升级之前以及升级期间出现中断或显示信息时，则请检查钥匙是否整个面碰到应急读取线圈。对于 TT/FV，必要时必须移出方向盘。

=> 尽量将钥匙对准符号中间位置/符号整个表面。
